Optimierung Kreisel Bundesplatz

Monitoring

874571B Monitoring Bundesplatz v01-00-00.docm / Version 01-00-00 [1] / 28.11.2019 / Stö, suj

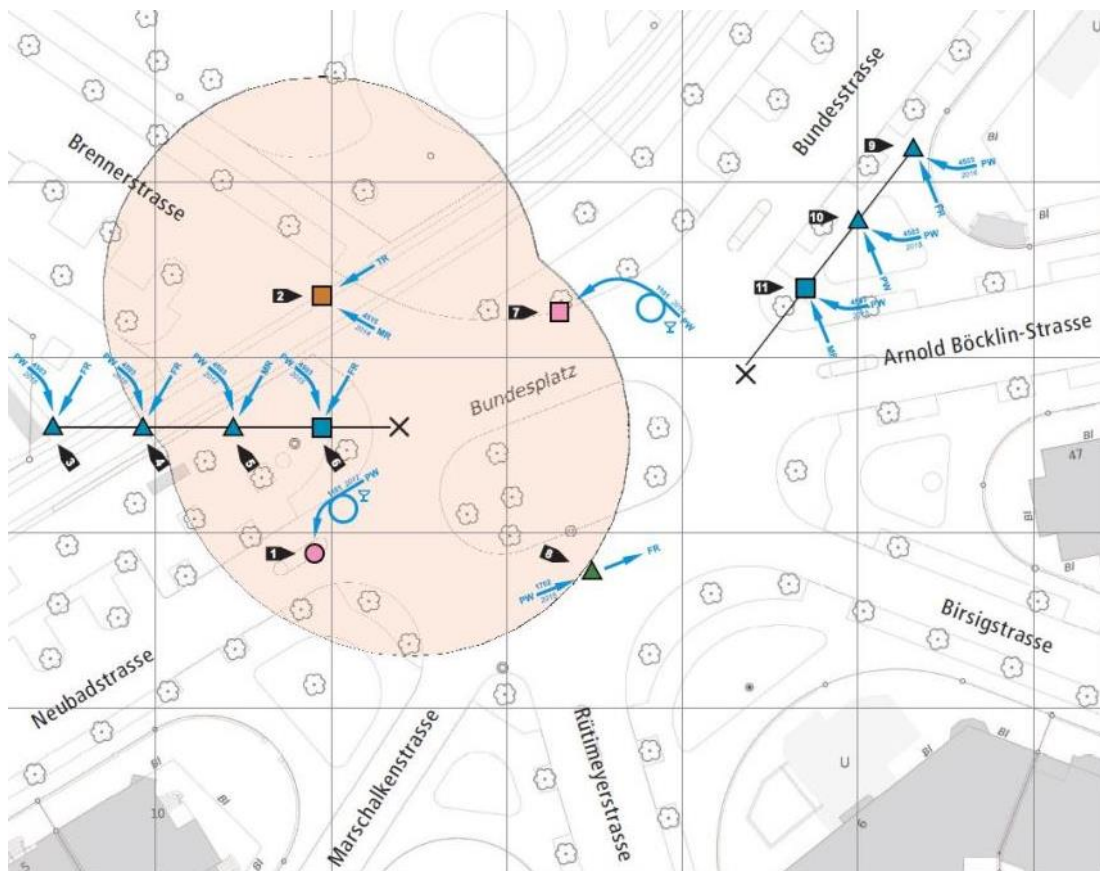
Abbildung 1: Unfallanalyse Bundesplatz (Kollisionsdiagramm, 2012-2016)

Als massgebender Unfalltyp wurden "Einbiegeunfälle" identifiziert (Kollision zwischen Fahrzeugen aus Richtung Brennerstrasse und Arnold Böcklin-Strasse mit Fahrzeugen auf der Kreisfahrbahn). Als **auffällige Unfallumstände** wurden eruiert:

- Beteiligte Objekte: bei 5 von 11 Unfällen (45%) waren Fahrräder beteiligt
- Unfallursache: bei 8 von 11 Unfällen (73%) Missachtung Vortrittsrecht

Der Bundesplatz ist ein Unfallschwerpunkt. Auffällig häufig waren die Missachtung des Vortrittsrechts beim Rechtseinbiegen (Einfahrt in den Kreisell) sowie die häufige Beteiligung von Velos. Als Sanierungsmassnahme wurde ein kompletter Umbau des Kreisells (insbesondere mit Verengung der Kreiselfahrbahn) vorgeschlagen, was nun mit der im ANHANG 2 dargestellten Verengung mit Markierung (Farbe) provisorisch bzw. temporär ausgeführt ist.

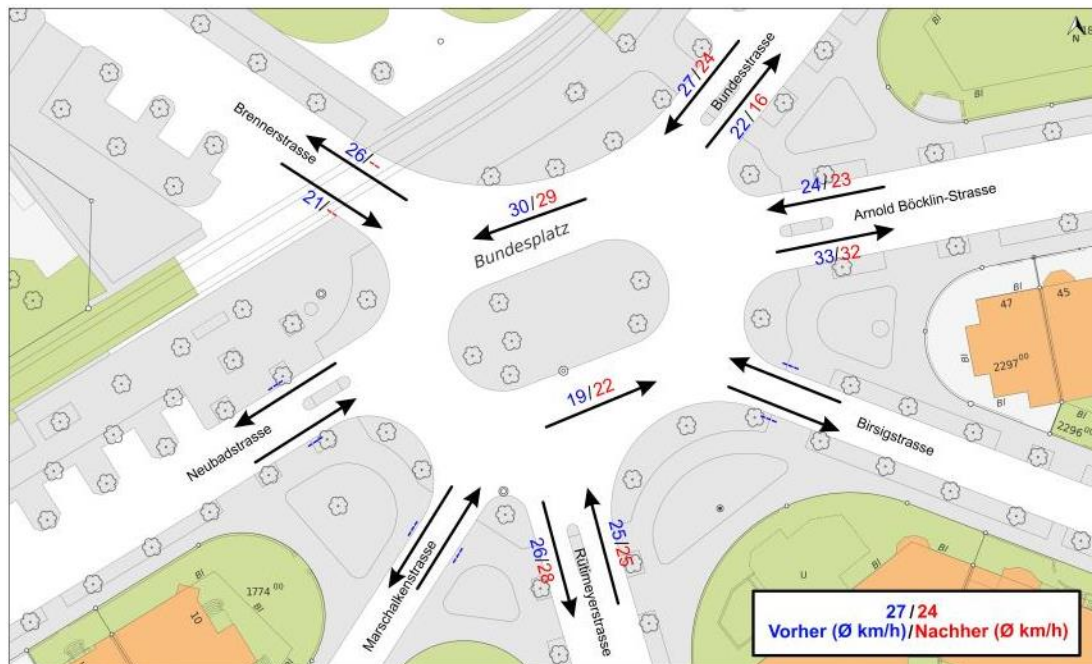
Abbildung 4: Mittlere Geschwindigkeiten bei 4 Kreisel-Ein-/Ausfahrten sowie im Kreisel

- Tendenziell zeigt sich bei den meisten gemessenen Verkehrsströmen zwischen den VORHER- (blau) und NACHHER-Messungen (rot) ein leichter Rückgang der mittleren Geschwindigkeit auf den verschiedenen Kreisel-Ein-/Ausfahrten

- Die Werte der NACHHER-Messung Brennerstrasse waren nicht plausibel und werden weggelassen.
- Bei den beiden Messungen im Kreisverkehr kann es bei der NACHHER-Messung aufgrund der weiter aussen liegenden Fahrspur der Autos zu leichten methodischen Abweichungen gekommen sein, sodass der Vergleich VORHER/NACHHER keine zuverlässige Aussage liefert.

- Sowohl bei den Ein-/Ausfahrten als auch im Kreisverkehr liegen die Geschwindigkeiten etwa zwischen 20-30km/h. Angesichts der Tatsache, dass der Messquerschnitt bei der Kreiseinfahrt bzw. Kreiselausfahrt lag, sind die Geschwindigkeiten relativ hoch (v.a. zügiges Einfahren in den Kreisel trotz "kein Vortritt"), was eventuell auf relativ geringe Verkehrsmengen zurückzuführen ist.

Die mit der Ummarkierung anvisierte Reduktion der Geschwindigkeit auf den Kreisel-Ein-/Ausfahrten konnte kaum bzw. nur in geringem Umfang erreicht werden.

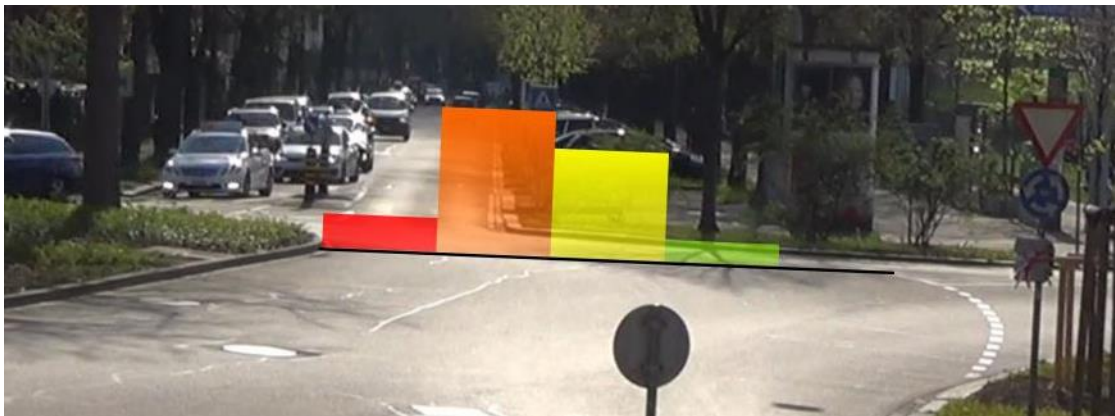
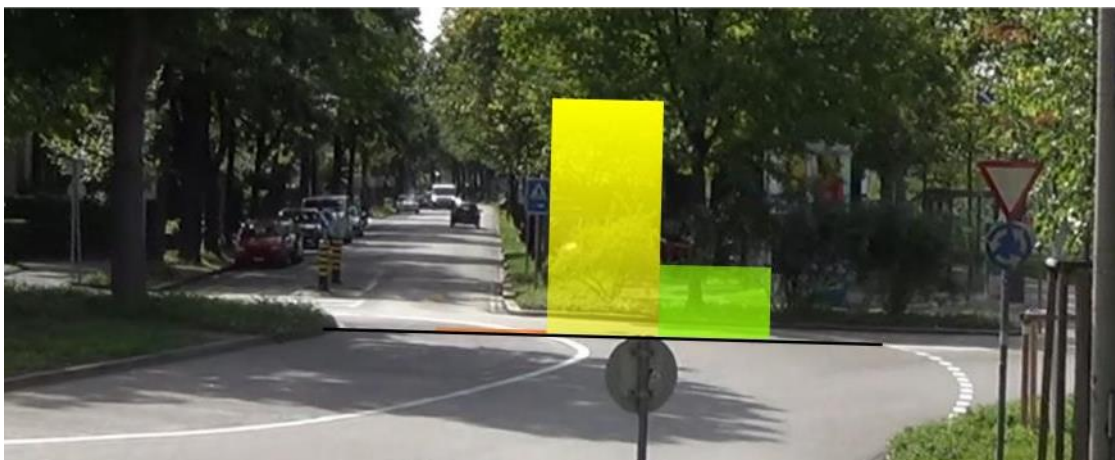
Abbildung 5: Spurverhalten (prozentual) der in die Neubadstrasse ausfahrenden Motorfahrzeuge auf Höhe Brennerstrasse VORHER (oben, n=291), NACHHER (unten, n=278)

- Die Velos wurden separat ausgewertet (siehe ANHANG 4).
- Die Kreisfahrbahn wurde "virtuell" in 5 Bereiche (à ca. 2m breit) eingeteilt.
- Bei der VORHER-Erhebung (siehe Abb. 5 oben) fuhren knapp 60% der Motorfahrzeuge im inneren Bereich (orange + rote Säule, d.h. der Kreisel wurde "geschnitten"), obwohl in die Neubadstrasse ausgefahren wurde. Bei den Velos lag der Wert bei 25%.
- Bei der NACHHER-Erhebung (siehe Abb. 5 unten) lag dieser Anteil bei 1% (Motorfahrzeugverkehr) resp. 1.5% (Velos). Das heisst die Fahrzeuge hielten sich zum allergrössten Teil an die verengte Fahrbahn und "mieden" den markierten Innenring.

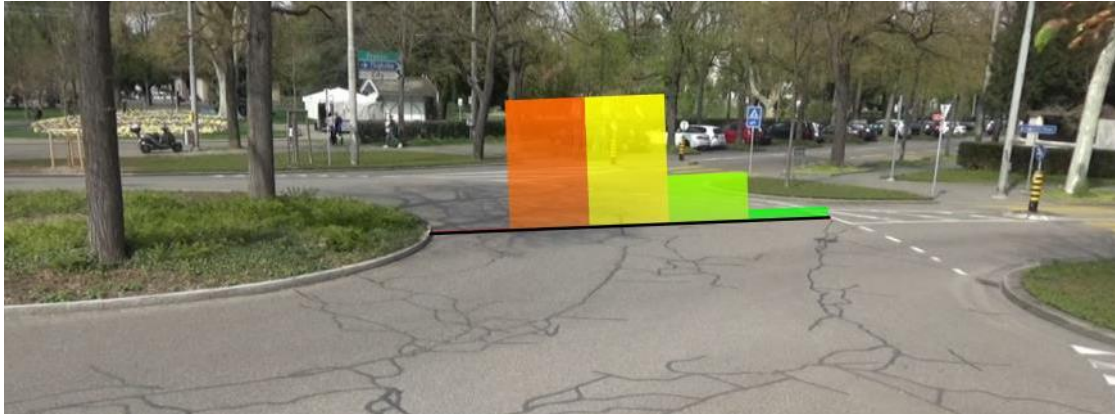
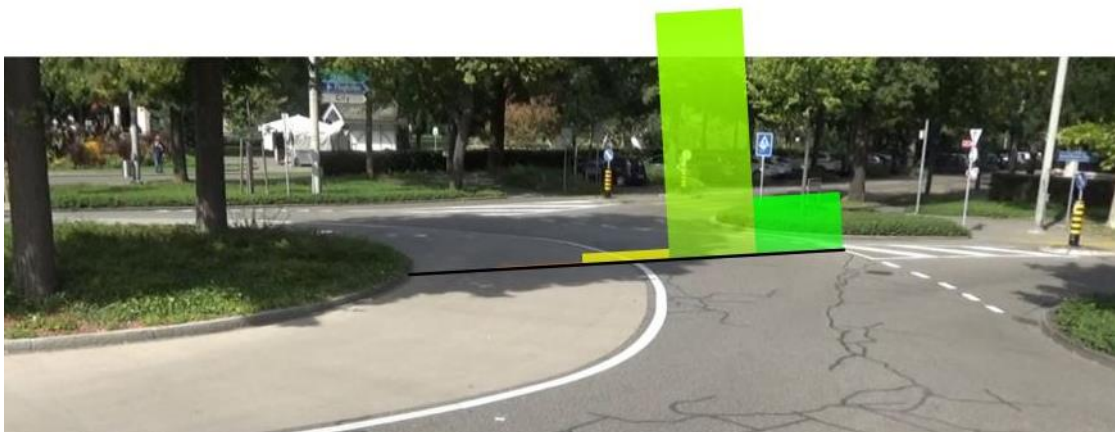
Abbildung 6: Spurverhalten (prozentual) der in die Bundesstrasse ausfahrenden Motorfahrzeuge auf Höhe Arnold Böcklin-Strasse VORHER (oben, n=388), NACHHER (unten, n=366)

- Bei der VORHER-Erhebung (Abb. 6 oben) benutzten gut 80% der Motorfahrzeuge und knapp 45% der Velos mit Ausfahrt Bundesstrasse den zweiten (orange Säule) und drittinnersten Bereich (gelbe Säule) und fuhren somit „mitten durch den Kreisel“.
- Bei der NACHHER-Erhebung (Abb. 6 unten) waren auch bei diesem Querschnitt durch die Kreisring-Markierung die allermeisten Motorfahrzeuge und Velos (ANHANG 5) sauber auf der äusseren Fahrbahnhälfte geführt.

Die mit dem Innenring anvisierte Änderung des Fahrverhaltens (grösserer Ablenkwinkel, nicht geradlinig durch den Kreis, Reduzierung "Durchschuss", bessere Führung Auto- und Veloverkehr) konnte vollumfänglich erreicht werden.

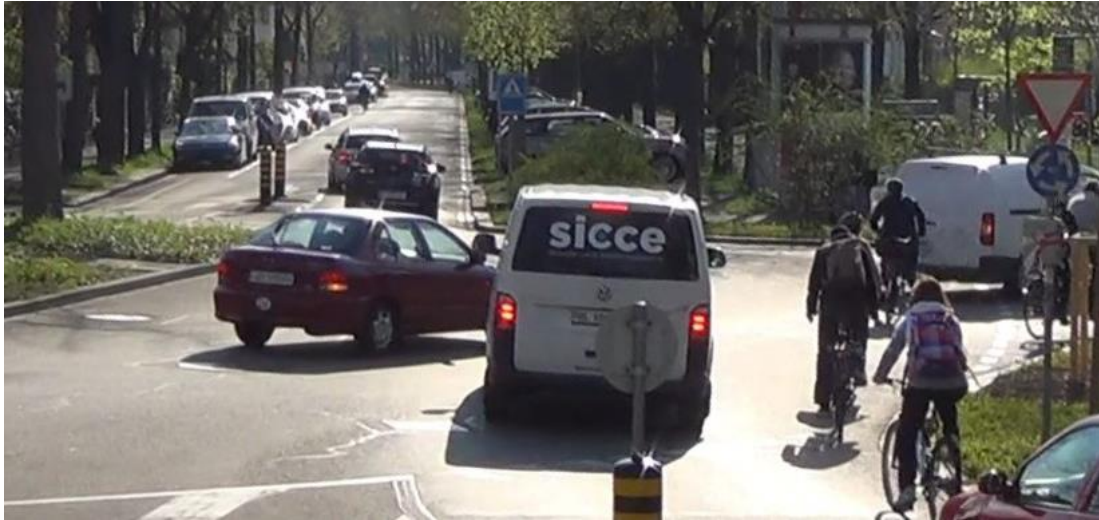
Abbildung 7: Frühstart-Situation Bundesstrasse

Während der ausgewerteten Abendspitzenstunden wurden 15 (VOHRER) bzw. 2 (NACHHER) **Frühstarts** beobachtet. Dabei fährt ein Auto oder Velo zu früh über die Wartelinie, sodass entweder dieses Fahrzeug oder das im Kreisverkehr fahrende Fahrzeug abbremsen muss, um eine Kollision zu verhindern. Die Häufung solcher Vorfälle VORHER ist auf die unklare Verkehrsführung zurückzuführen.

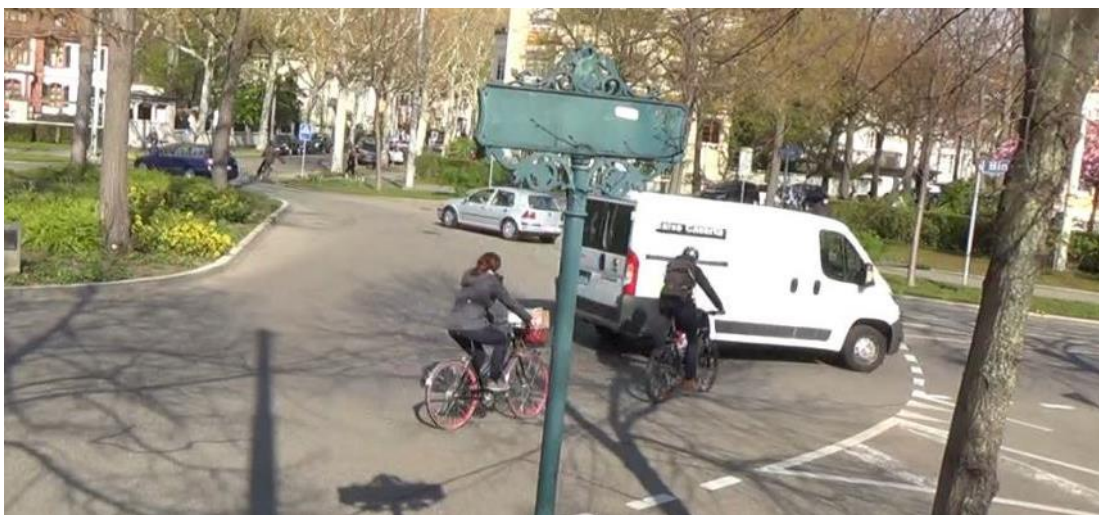
Abbildung 8: Situation Wegabschneiden Rütimeyerstrasse

Während der ausgewerteten Abendspitzenstunde wurde 11 (VORHER) bzw. 2 (NACHHER) mal das **Wegabschneiden** beobachtet. Dabei schneidet ein Auto oder Velo im Kreisverkehr einem anderen, korrekt fahrenden Auto oder Velos im Kreisverkehr den Weg ab. Dies geschieht bei den Kreiselausfahrten.

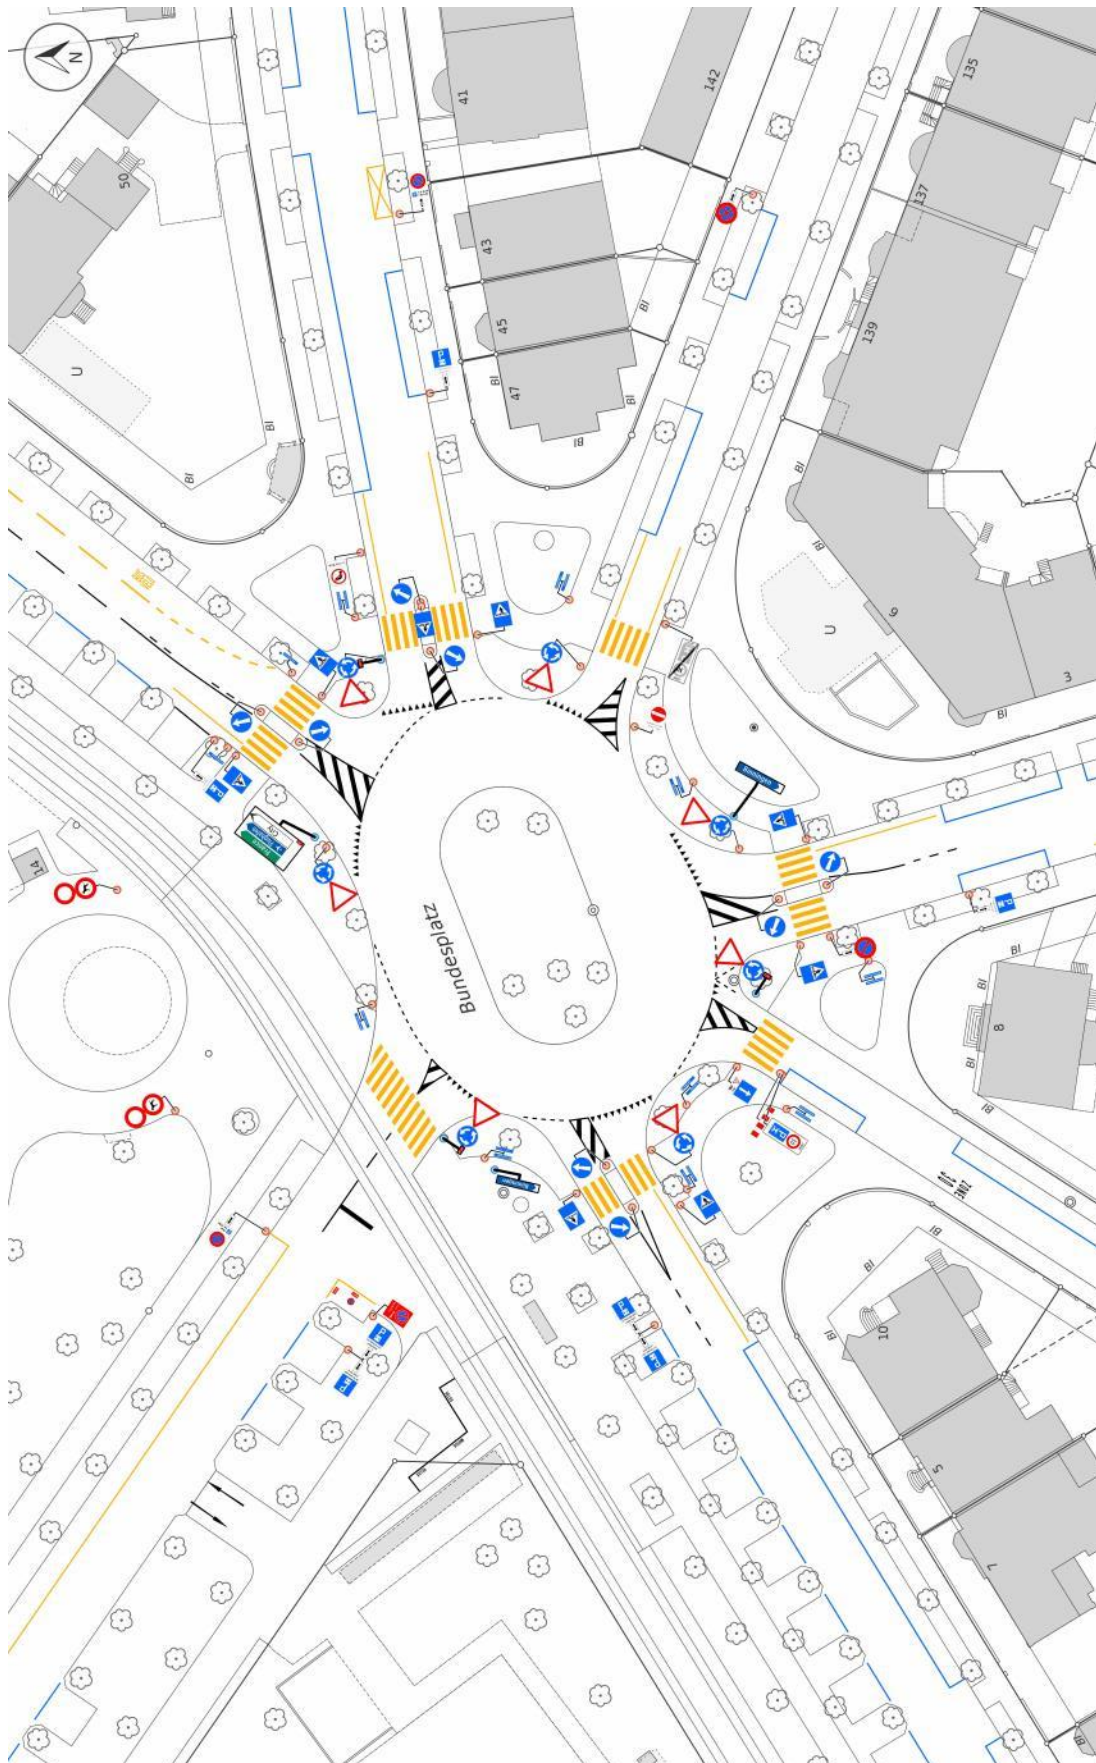
ANHANG 1 Kreislergeometrie (VORHER-Zustand)

Der bestehende 7-armige Kreisel Bundesplatz ist in seiner bisherigen Form (siehe ANHANG 1) nicht ideal: die Fahrbahn ist mit z.T. über 10m überbreit, die Form der Ellipse (Länge zu Breite) ist sehr stark ausgeprägt, und auf gewissen Fahrbeziehungen gibt es einen starken "Durchschuss". Die Führung sowohl des Motorfahrzeugverkehrs als auch der zahlreichen Velofahrer ist bei dieser **überbreiten Fahrbahn** schlecht. Zudem ist der Bundesplatz ein Unfallschwerpunkt, wobei häufig Velofahrer beteiligt sind.
